Informationen für Netzwerkadministratoren.

Dieses Informationsbulletin soll einen Überblick und ein besseres Verständnis darüber liefern, wie die Scanner der Lei-Serie über das Netzwerk kommunizieren.

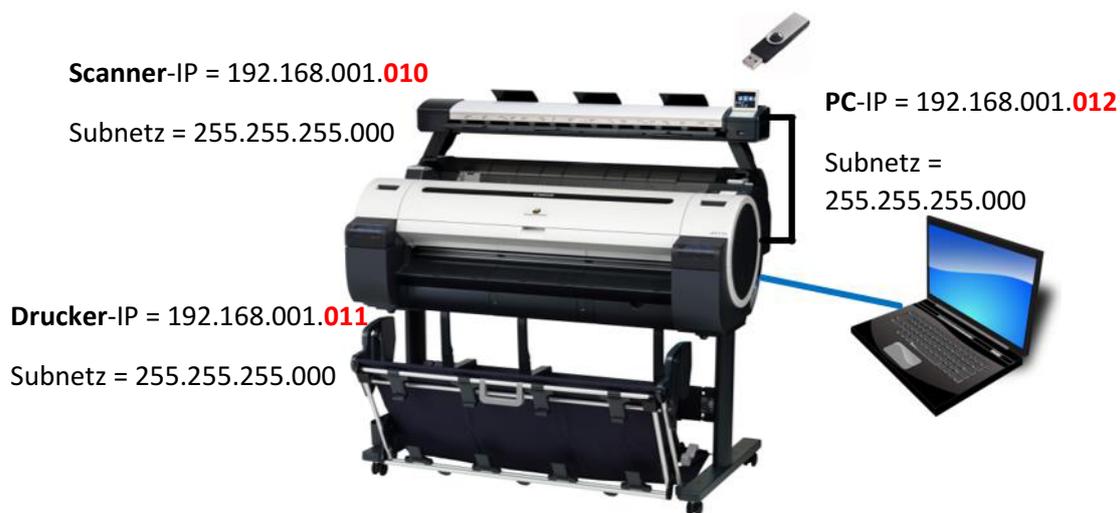
- Besteht das Problem mit den Funktionen „Scan-to-PC“ oder „Kopieren“ weiter, schließen Sie den Scanner und die ScanApp Lei als Ursache des Problems aus, indem Sie mit einer direkten Ethernetverbindung testen. Dieser Schritt dient nur der Fehlerdiagnose und wird nicht als permanente Konfiguration empfohlen.
- Kopieren – Verbinden Sie den Scanner und den Drucker über ein Ethernetkabel und verwenden Sie die untenstehenden statischen IP-Adressen.
- Scan-to-PC – Verbinden Sie den Scanner und den PC über ein Ethernetkabel und verwenden Sie die untenstehenden statischen IP-Adressen. Stellen Sie sicher, dass der PC nicht auch mit einem anderen drahtlosen Netzwerk verbunden ist.

- Wenn dies funktioniert, arbeiten Scanner und ScanApp Lei wie erwartet. Wenn das System bei einer Verbindung über das lokale Netzwerk unter Verwendung der gewünschten IP-Adressen (statisch oder DHCP) nicht korrekt funktioniert, liegt das Problem bei der Netzwerkkonfiguration. Für weitere Informationen zur Netzwerkkonfiguration kontaktieren Sie bitte Ihren lokalen Netzwerkadministrator.
